DOSSIER DE DIAGNOSTICS TECHNIQUES

N° de dossier : **202483**

Date d'intervention : 18/06/2024

dossier n° : 202483
adresse : **3 Allée du Poncé 54670 CUSTINES**
type de bien : Maison
année de construction : 1988
surface habitable : **146m²**
propriétaire : Francis Triboulot
adresse : 3 Allée du Poncé 54670 CUSTINES

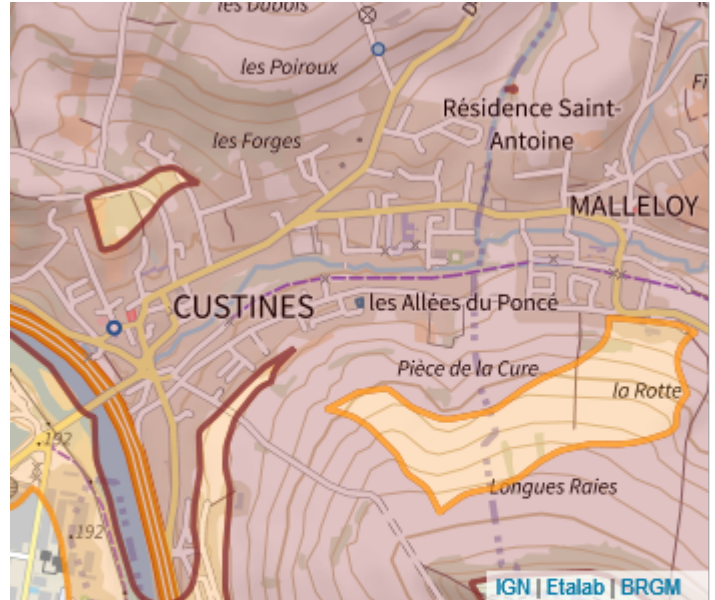
Exposition forte : La probabilité de survenue d'un sinistre est élevée et l'intensité des phénomènes attendus est forte. Les constructions, notamment les maisons individuelles, doivent être réalisées en suivant des prescriptions constructives ad hoc. Pour plus de détails :

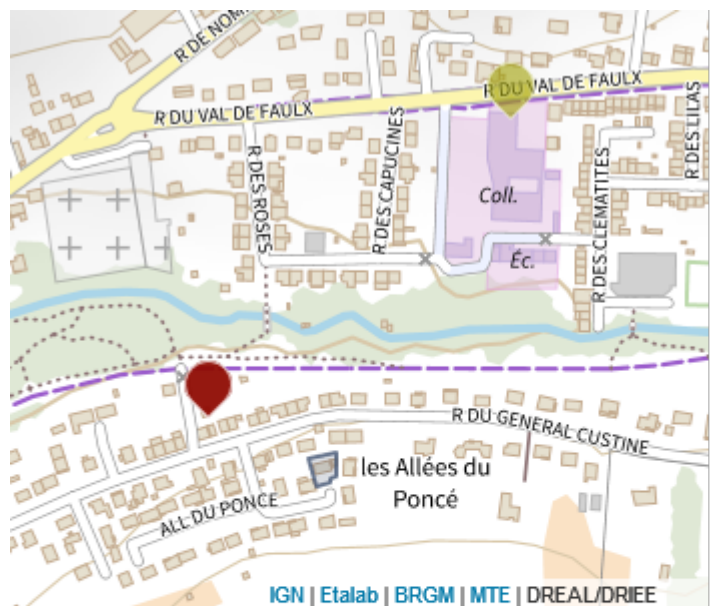
POLLUTION DES SOLS (500 m)

Dans un rayon de 500 m autour de votre parcelle, sont identifiés :

- 3 site(s) référencé(s) dans l'inventaire des installations classées pour la protection de l'environnement (ICPE)
- 1 site(s) potentiellement pollué(s), référencé(s) dans l'inventaire des sites ayant accueilli par le passé une activité qui a pu générer une pollution des sols (CASIAS).

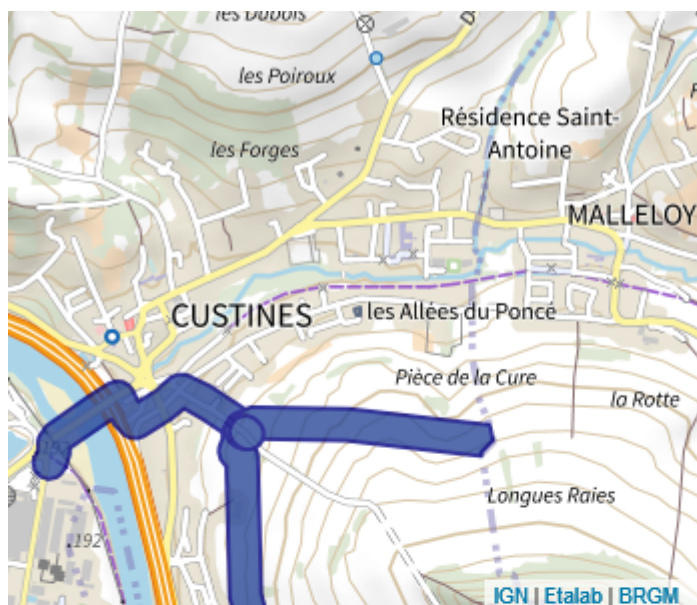
CANALISATIONS TRANSPORT DE MATIÈRES DANGEREUSES

Une canalisation de matières dangereuses (gaz naturel, produits pétroliers ou chimiques) est située dans un rayon de 500 m autour de votre parcelle. La carte représente les implantations présentes autour de votre localisation. Il convient de rechercher une information plus précise en se rendant en mairie.
